# 知立市学校施設整備計画

平成25年3月

知立市教育委員会（教育部教育庶務課）

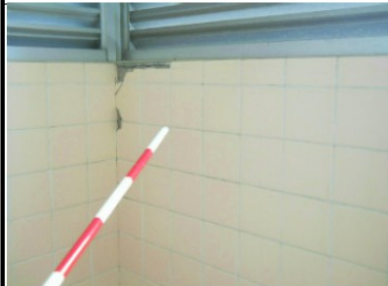
| 点検写真台帳 | | | | | | | | | | | | | | | |
|---|--|---|--|---|---|---|---|---|--|---|--|---|--|---|--|
| 撮影場所 | | 2階女子便所 | | | | | | 撮影場所 | | 2階西側階段 | | | | | |

| 点検写真台帳 | | | | | | | | | | | | | | | |
|---|--|---|--|---|---|---|---|---|--|---|--|---|--|---|--|
| 壁のタイルが10枚割れている。 | | | | | | | | 壁にクラックが生じている。 | | | | | | | |

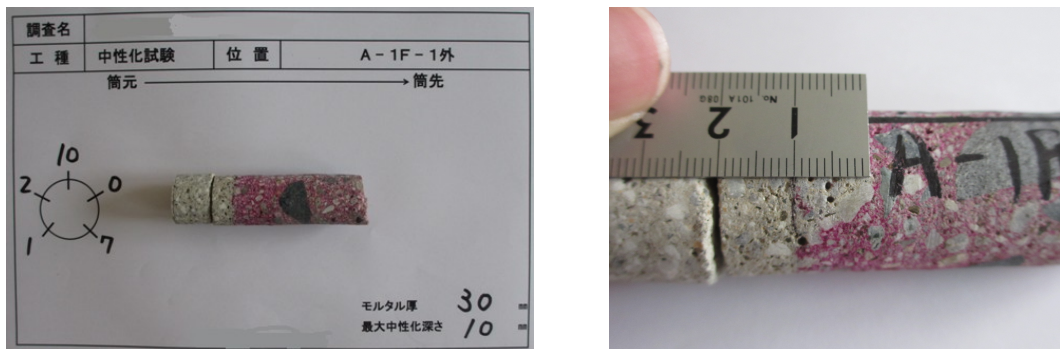
**図表4-2** 中性化進行具合の確認

①で採取したコンクリートコア表面に1%フェノールフタレイン溶液を噴射し、アルカリ呈色反応により反応しない部分の中性化深さを5箇所測定した。(図表4-2 参照)

中性化試験の結果、竜北中・北棟 2－2 及び知立南中・北棟 4 については、中性化深さの最大値が岸谷式の予測値を上回る結果となった。

竜北中及び知立南中 2 棟の中性化深さの最大値は 23.0mm 及び 23.6mm となった。一般的に鉄筋はコンクリートの表面から 30mm 程度の深さ（かぶり厚さ）に位置しており、中性化が 30mm 程度に達した頃から鉄筋の腐食が進行し、構造体の耐力が低下しはじめると考えられている。（図表 4-6 参照）

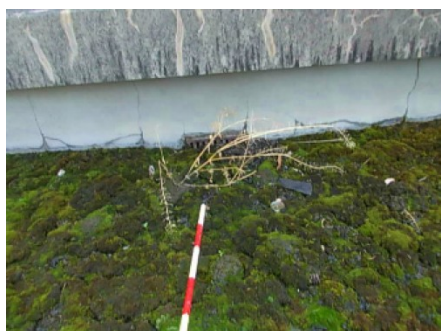
図表 6-2 ドレン目詰まりの例

まず、1 点目に屋上防水の維持管理が充分に行われていないことがあげられる。(図表 6-2 参照) 校舎屋上は、ほぼすべての学校がアスファルト防水の陸屋根を採用しておりドレン(雨樋い)の目詰まりが発生していた。これは定期的な清掃が行われていれば解決することである。

屋根の清掃を怠ることは、防水の劣化を早め、ヒアリングなどでもみられた建物本体(躯体)への漏水、室内への雨漏りを発生させる要因となる。躯体に漏水している場合、鉄筋の錆が発生し、耐用年数を短くする原因となる。調査の中で最上階の天井材に漏水が発生している学校も見受けられたが、おそらく躯体にも水が浸透しており、鉄筋にはさびが発生している可能性も十分に考えられる。

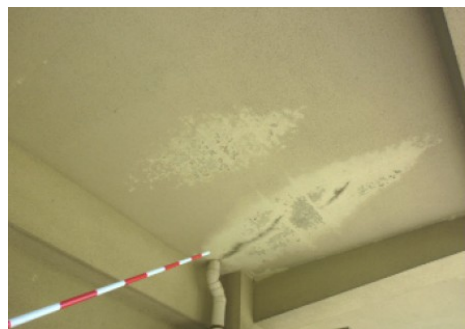
図表 6-3 エフロレッセンスの例

2 点目は「外壁」である。吹付け塗装がはがれ、コンクリートが爆裂(コンクリート片が落下している状態)し、鉄筋があらわになっている部分(露筋)、エフロレッセンス(白華(はっか)ともよばれ、コンクリートやモルタルの表面部分が白くなっている

状態。図表 6-3 参照。)が発生している部分、クラック（ひび）が発生している部分、浮きが発生している部分などが多く見受けられた。

改修工事に使用する吹付け材については、近年アクリルシリコン系やフッ素系の上塗材など、種類によっては従来の 10 年程度に比べて耐用年数が長い 15 年から 20 年程度のものが開発され、公共建築でも採用されつつある。初期費用として従来の吹付け材の 1.2 ～ 1.5 倍の費用を必要とするが、長期的な視野（長寿命化）で考えた場合、コストを抑えることができ、採用を検討していくことが望ましい。（今回は、フッ素系の上塗材で工事費用を算出している）

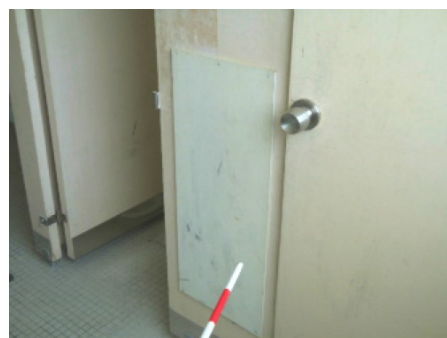
図表 6-4 トイレブース劣化の例

3 点目は「建物内部（内装）」の項目で、特にトイレブースについて劣化が目立った。

（図表 6-4 参照）表面材がはがれ、心材である木材があらわになり、補修が難しい状況である。一部修繕が施されている部分もあるが、そのほとんどが表面に新たに面材を貼り合せただけのもので見た目にも良いものとはいえず、期待される十分な機能を有していないのが現状である。一般的にトイレブースや家具などは標準の仕様（サイズ等）があり、仕様にならって製作されていると思われる。

今後の対策としては、新設・更新時に十分に耐久性の見込める材料で設計、発注、製作することがあげられる。当然費用は高くなると予想されるが、長期的なランニングコストは有利になると予想される。
