No.2.3(高根保育園)

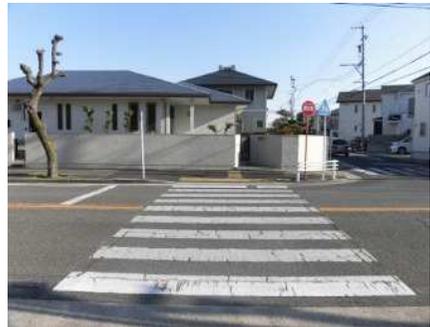
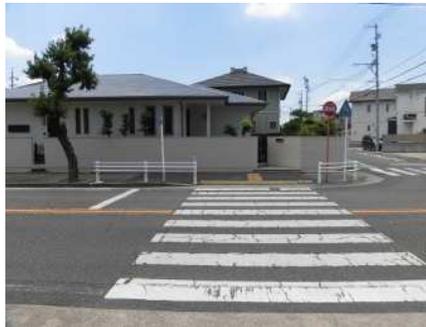
No.3
着手前

危険内容:カーブ位置で柵がない。待機スペースがない。
 対策内容:防護柵(ガードパイプ)を設置

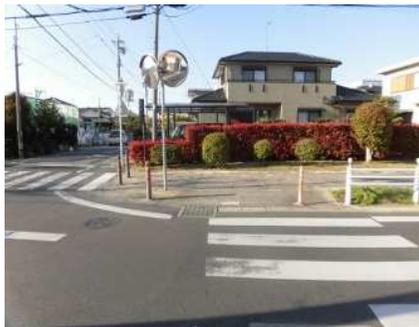
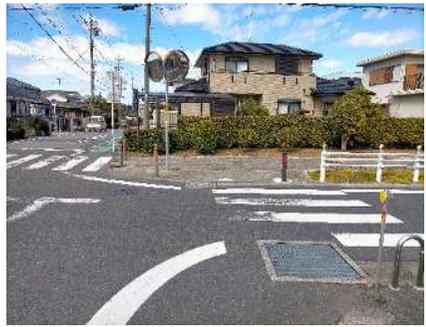
No.2
着手前

危険内容:待機スペースがない。巻き込み部で車両が通る
 対策内容:車止め(金属製のポール)を設置
