# 知立市学校施設整備計画

平成25年3月

知立市教育委員会（教育部教育庶務課）

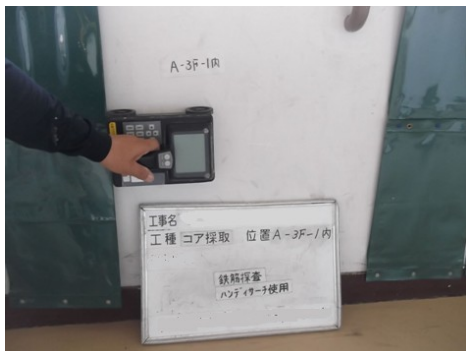
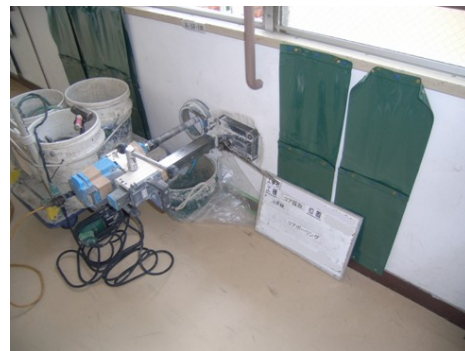
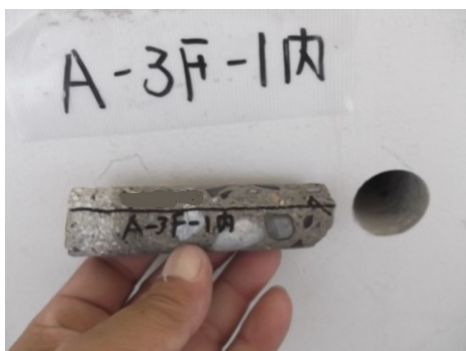
図表 4-1 コア採取の様子

第3章劣化調査で実施した現地調査と並行して行った。図表 4-1 のように、鉄筋探査機により鉄筋及び障害物を確認したあとそれらを避ける位置（築年別に各階 1 箇所から 4 箇所程度）において、ダイヤモンドコアドリルを用いてコンクリートコアを採取した。
