知立市 公共施設保全計画改訂版  
学校施設長寿命化計画編

令和3年3月

知立市教育委員会

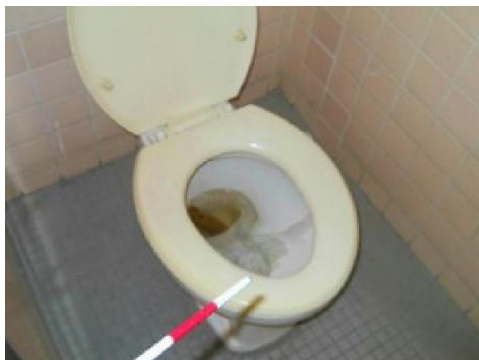
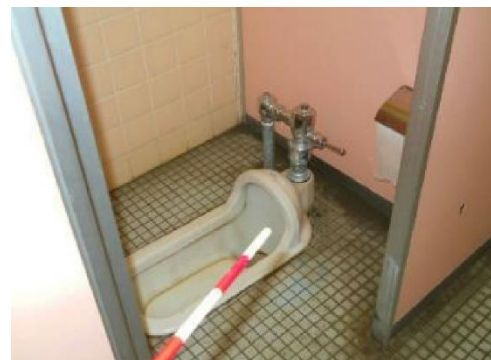
トイレの排水不良（複数箇所）について C 判定とされている。トイレは衛生設備として機械設備に該当する。

まだ使用可能なトイレは多いが、当該施設は 40 年以上経過していること、現段階で異常が発生していること、今後も不具合が顕在化していくこと等が考えられるため、**D 判定相当**に見直す。

写真 洋便器の排水不良

写真 水洗の異常

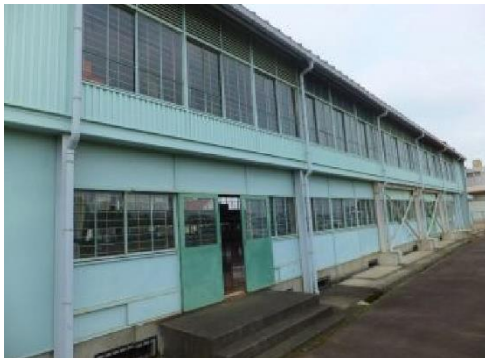
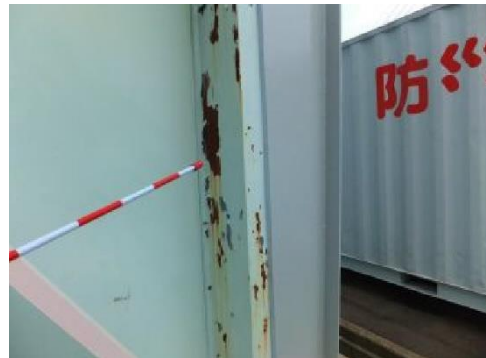
**b) 猿渡小学校-屋内運動場：外壁 D2 判定→C 判定に見直し**

外壁や鉄骨に錆が生じているため、D2 判定とされている。

鋼材の減肉を防ぐために錆をケレンした上で塗装塗替が必要だが、錆はまだ表面的で減肉していないように見受けられること、錆は広範囲ではなく限定的であることから、構造体に影響は与えていない段階と考えられるため、**C 判定**に見直す。

写真 外壁塗装の全体的な劣化

写真 鉄骨の錆

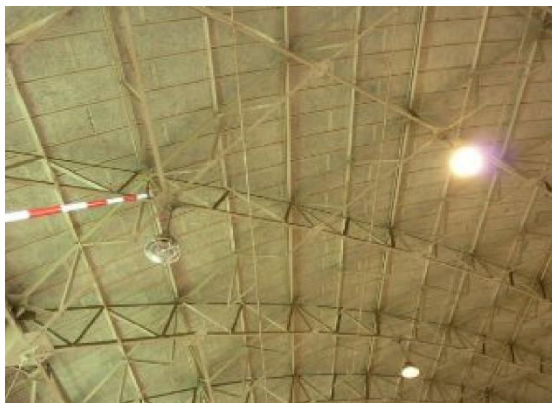
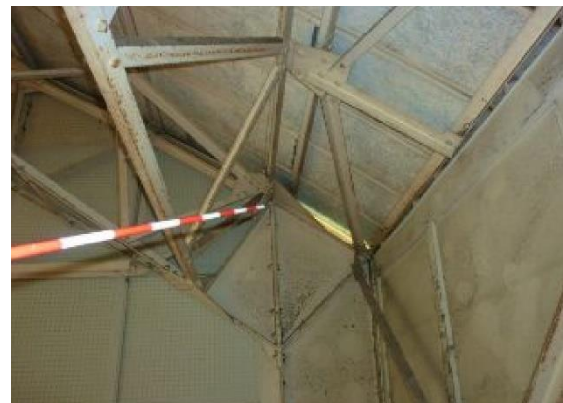
**c) ハツ田小学校-屋内運動場：屋根 C 判定→B 判定に見直し**

ハツ田小学校の屋内運動場の屋根について腐食があるため、C 判定とされている。

過年度の損傷写真は遠望のため詳細は不明だが、調査写真からは腐食が軽微なように見受けられること、室内であれば腐食の進展は遅いこと、雨漏りの報告はないことから、少なくとも次回改訂までに改修する必要性はないと考えられるため、**B 判定**に見直した。

写真 室内屋根材の腐食（遠望）

写真 屋根の腐食状況（端部）

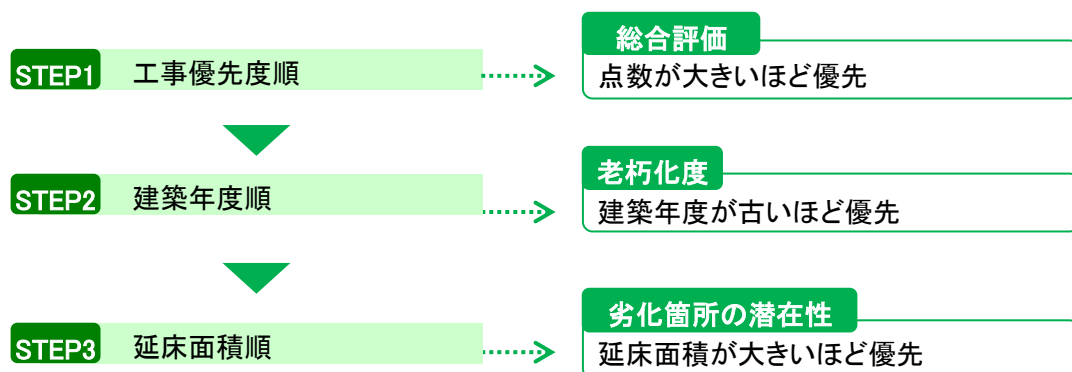
図 優先度評価のフロー

工事優先度は、建築物の健全度と重要度に関する指標から設定する。

ここで、工事優先度において同順位がある場合は、建築年度が古い棟を優先とし、さらに同順位となる場合は、潜在的に劣化箇所が多いという観点から延床面積が大きい順とする。
