知立市校區別地震防災カルテ

学区：知立小学校区

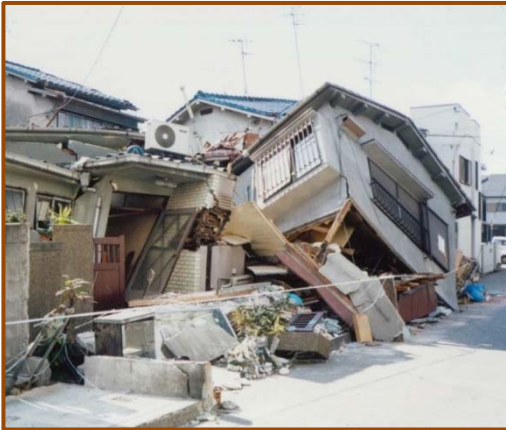
木造家屋1階の倒壊
阪神・淡路大震災／平成7年（1995年）
写真提供：応用地質株式会社

昭和56年以前に建てられた古い木造住宅は、耐震補強がされていない場合、倒壊する可能性が高くなります。また、新しい住宅でも強いゆれで家具などが転倒し、下敷きになってしまうおそれもあります。

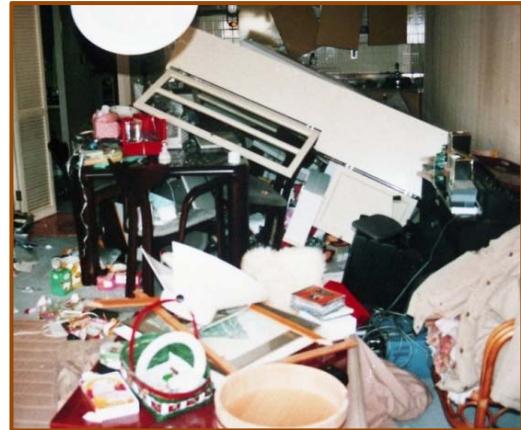
地震後の家の中の様子
阪神・淡路大震災／平成7年（1995年）
写真提供：神戸市

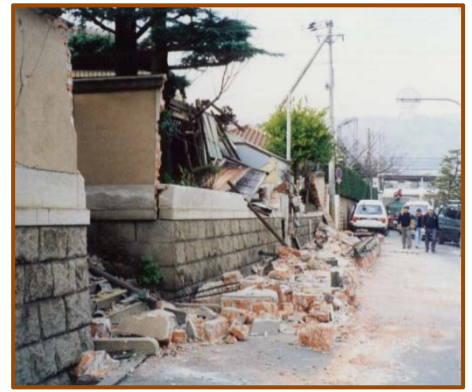
強い地震が発生したときは、ブロック塀や自動販売機、電柱などが倒れることがあります。また、建物から屋根瓦や割れた窓ガラスの破片が落ちてくる可能性もあります。

民家のレンガ造塀の倒壊
阪神・淡路大震災／平成7年（1995年）
写真提供：応用地質株式会社

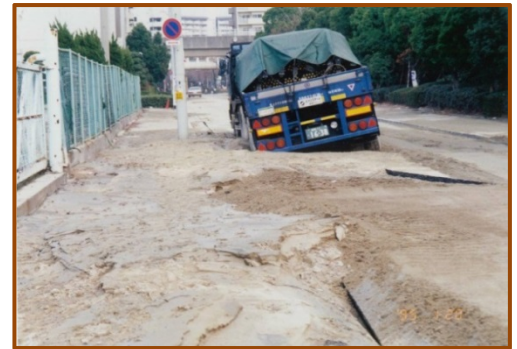
低地など、緩い砂地盤で地下水位が浅い場所では、地震により激しい振動が加えられると、地盤が泥水のような状態になり、地表に吹き出たりします。これが液状化です。

液状化が起こると、地盤の沈下、地中のタンクやマンホールの浮き上がり、建築物の傾き・転倒などの被害が発生します。

道路にめり込んだトラック
阪神・淡路大震災／平成7年（1995年）
写真提供：応用地質株式会社

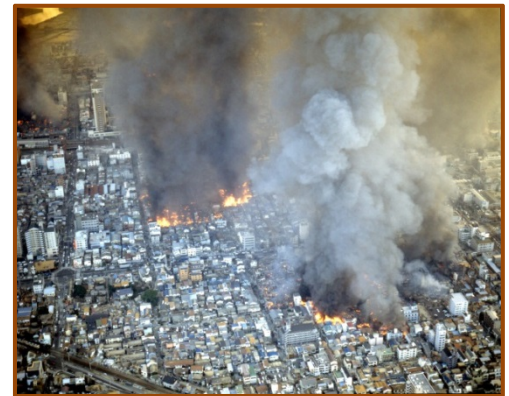
御屋敷通り周辺
阪神・淡路大震災／平成7年（1995年）
写真提供：神戸市

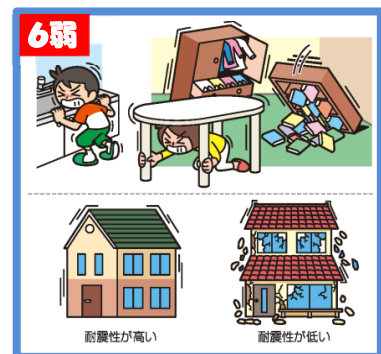
震度による感じ方の違い

- 立っていることが困難になる。
- 固定していない家具の大半が移動し、倒れるものもある。ドアが開かなくなることがある。
- 壁のタイルや窓ガラスが破損、落下することがある。
- 耐震性の低い木造住宅は、瓦が落下したり、建物が傾いたりすることがある。倒れるものもある。

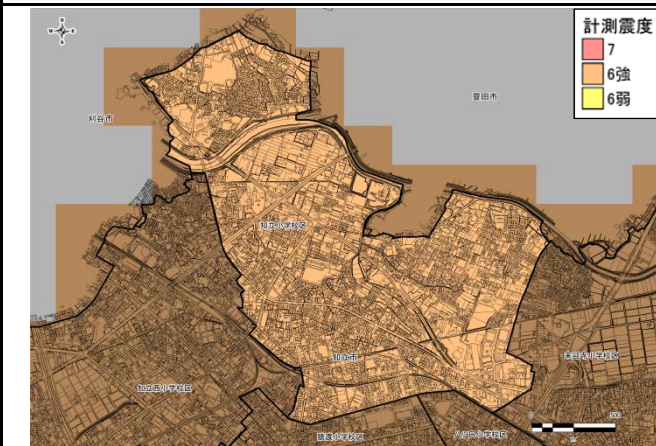
① 想定される地震動の強さ (250m メッシュ)

- ・全域で震度6強の揺れが想定されています。この揺れにより、校区内の約49%の建物が全壊・焼失、半壊すると想定されています。また、建物倒壊等による死者数、重傷者数は127人と想定されています。建物被害や人的被害を減少させるためには、建物の耐震補強と家具の固定を進めることが重要です。加えて、各家庭で感震ブレーカーを設置することや、消火器を準備することにより、火災を発生させないことや、初期消火を可能にする対策が必要です。
- ・液状化に関しては、逢妻川および逢妻川支川周辺で危険度が極めて高い、もしくは高いと想定されています。

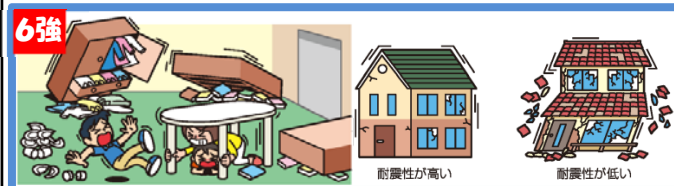
震度による感じ方の違い

- はわないと動くことができない。飛ばされることもある。
- 耐震性の低い木造建物は、傾くものや倒れるものが増える。
- 固定していない家具のほとんどが移動し、倒れるものが増える。
- 耐震性の高い木造建物でもまれに傾くことがある。
- 耐震性の低い鉄筋コンクリート造の建物では、倒れるものが増える。
- 大きな地割れが生じることがある。
