# 知立市校區別地震防災カルテ

## 学区：知立西小学校区

# ひがいよそく 被害予測の結果 (過去地震最大モデル)

# ひがいよそく 被害予測の結果 (理論上最大想定モデル)

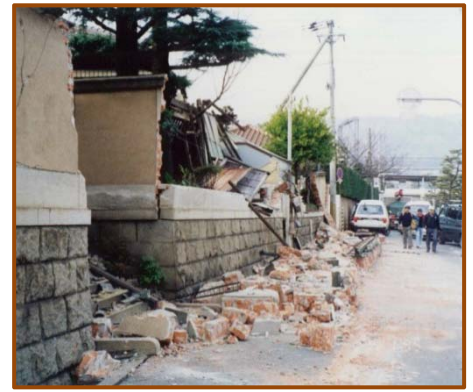
強い地震が発生したときは、ブロック塀や自動販売機、電柱などが倒れることがあります。また、建物から屋根瓦や割れた窓ガラスの破片が落ちてくる可能性もあります。

民家のレンガ造塀の倒壊  
阪神・淡路大震災／平成7年（1995年）  
写真提供：応用地質株式会社

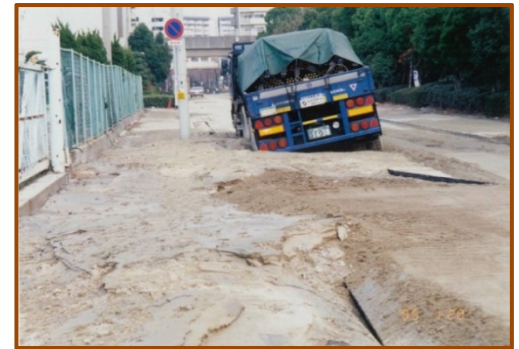
低地など、緩い砂地盤で地下水位が浅い場所では、地震により激しい振動が加えられると、地盤が泥水のような状態になり、地表に吹き出たりします。これが液状化です。

液状化が起こると、地盤の沈下、地中のタンクやマンホールの浮き上がり、建築物の傾き・転倒などの被害が発生します。

道路にめり込んだトラック  
阪神・淡路大震災／平成7年（1995年）  
写真提供：応用地質株式会社
