知立市校區別地震防災カルテ

学区：来迎寺小学校区

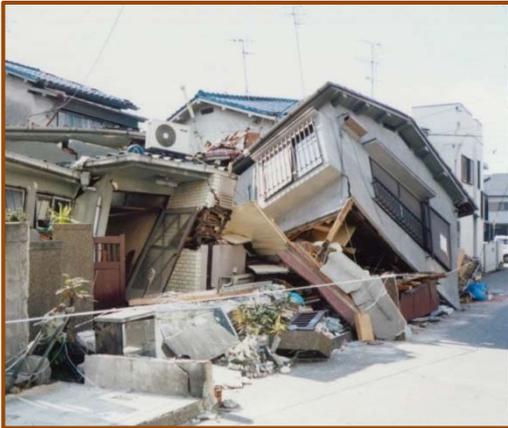
木造家屋1階の倒壊
阪神・淡路大震災／平成7年（1995年）
写真提供：応用地質株式会社

昭和56年以前に建てられた古い木造住宅は、耐震補強がされていない場合、倒壊する可能性が高くなります。また、新しい住宅でも強いゆれで家具などが転倒し、下敷きになってしまうおそれもあります。

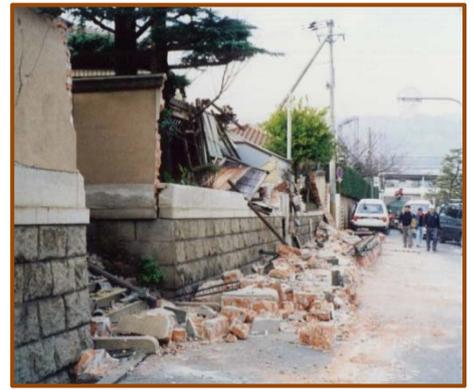
民家のレンガ造塀の倒壊
阪神・淡路大震災／平成7年（1995年）
写真提供：応用地質株式会社

強い地震が発生したときは、ブロック塀や自動販売機、電柱などが倒れることがあります。また、建物から屋根瓦や割れた窓ガラスの破片が落ちてくる可能性もあります。

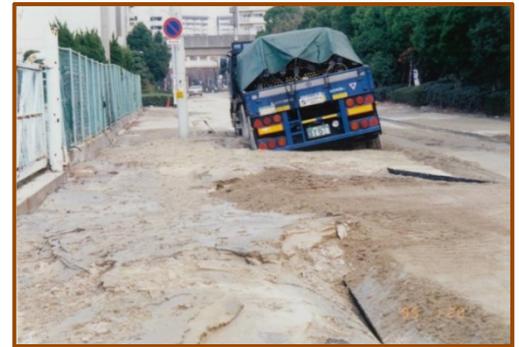
道路にめり込んだトラック
阪神・淡路大震災／平成7年（1995年）
写真提供：応用地質株式会社

低地など、緩い砂地盤で地下水位が浅い場所では、地震により激しい振動が加えられると、地盤が泥水のような状態になり、地表に吹き出たりします。これが液状化です。

液状化が起こると、地盤の沈下、地中のタンクやマンホールの浮き上がり、建築物の傾き・転倒などの被害が発生します。
